RELATÓRIO DE SONDAGEM A PERCUSSÃO - NBR 6484/2020.

Cliente: Prefeitura Municipal de Chopinzinho

Obra: Barracão Industrial

Endereço: Aterro Sanitário

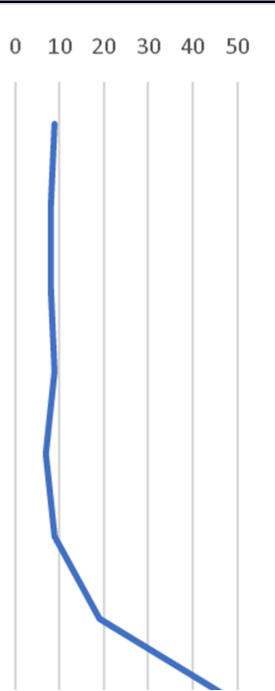
Revestimento	Processo de Perf.	Nível d' Água (m)	Nº de Golpes/ Penetração (Nº/cm)			Índice NSPT (30 cm finais)	Amostra	Relatório de Sondagem Nº		20240306-251	
								SPTa 02		Cotas: (Ref. 00,00)	
			Gráfico de Resistência dos 30cm finais (NSPT)		Cota Inicial:					0,00	
					Cota Final:			-8,87			
								Classificação dos Solos			
T.H.	Não Encontrado	Escavado a trado					0

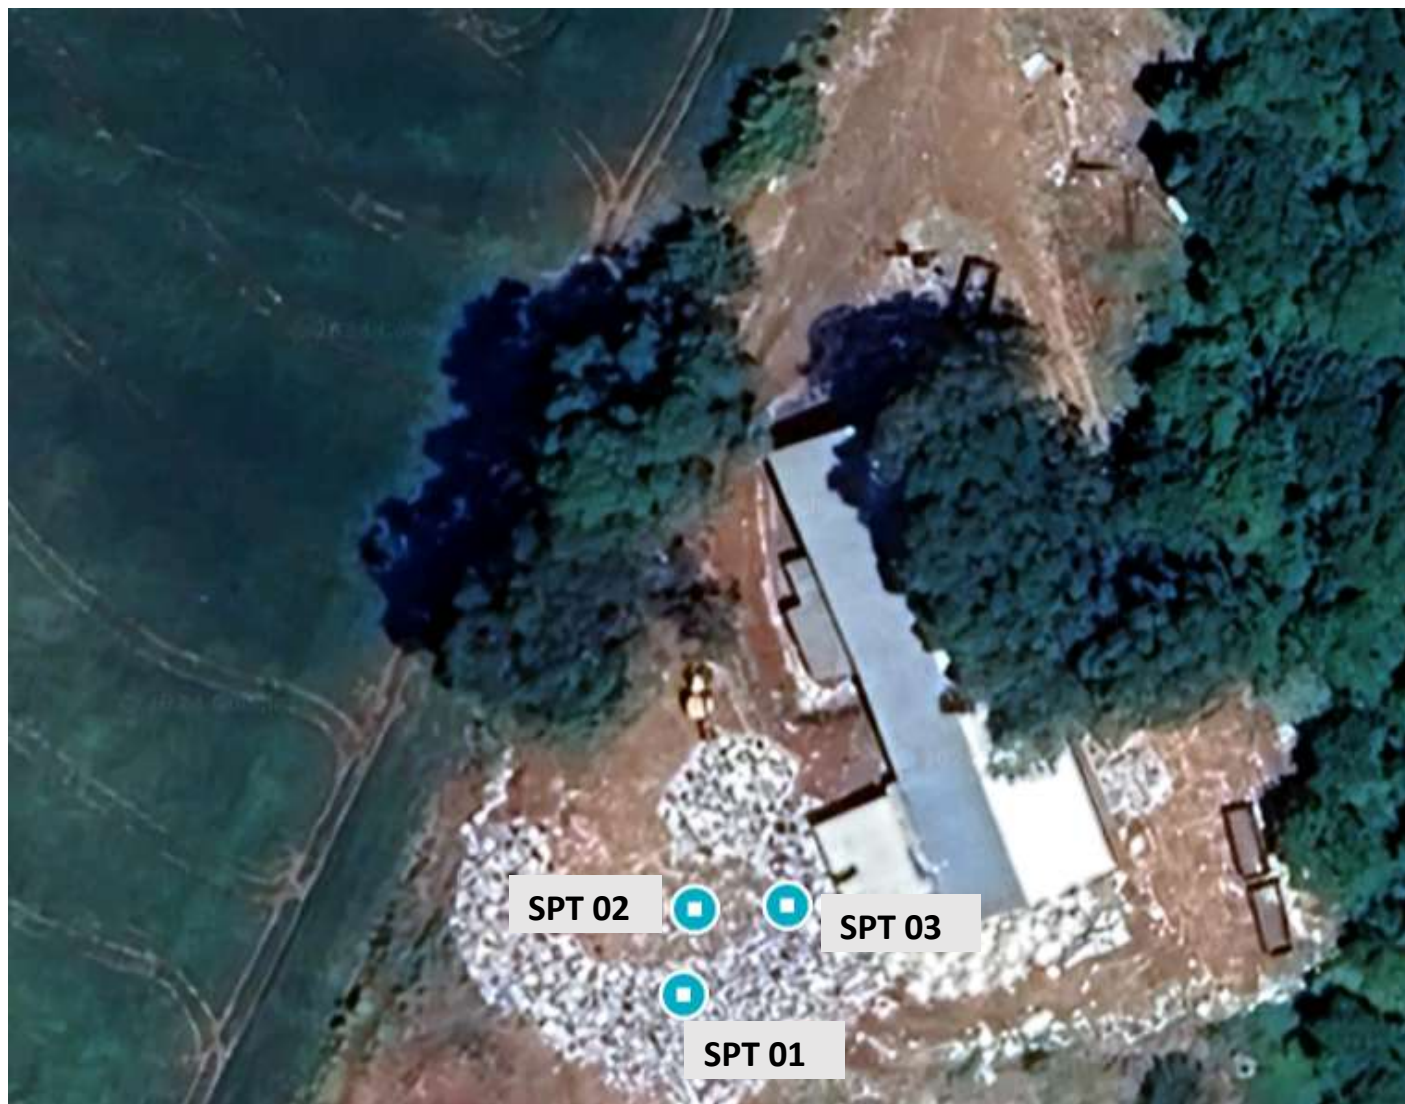
F01 - Imagem de satélite

Localização dos Furos de Sondagem Nº

A locação das perfurações, por se tratar de sondagem de reconhecimento para estudo de viabilidade, foram definidas pela empresa contratada, de acordo com o previsto na NBR 8036 – Programação de Sondagens de Simples Reconhecimento dos Solos para Fundações de Edifícios.
