RELATÓRIO TÉCNICO DE VISTORIA – RTV

PROGRAMA ESTRADAS DA INTEGRAÇÃO

MUNICÍPIO	Chopinzinho			
NR/SEAB	Pato Branco			
COMUNIDADE/LOCALIDADE	Linha Capinzal			
MICROBACIA	Rio Iguaçu			
ESTRADA	Linha Capinzal até Linha Vitória			
COORDENADAS DO TRECHO (PROJEÇÃO UTM – DATUM SIRGAS 2000 OU WGS84)	FUSO	22	INICIAL	341095.56 7139703.37
	FUSO	22	FINAL	335684.92 7138748.19
EXTENSÃO DO TRECHO (metros)	6.670			
DATA DA REALIZAÇÃO DO LEVANTAMENTO	26/08/2025			
TÉCNICO RESPONSÁVEL	Elivelto Rossoni

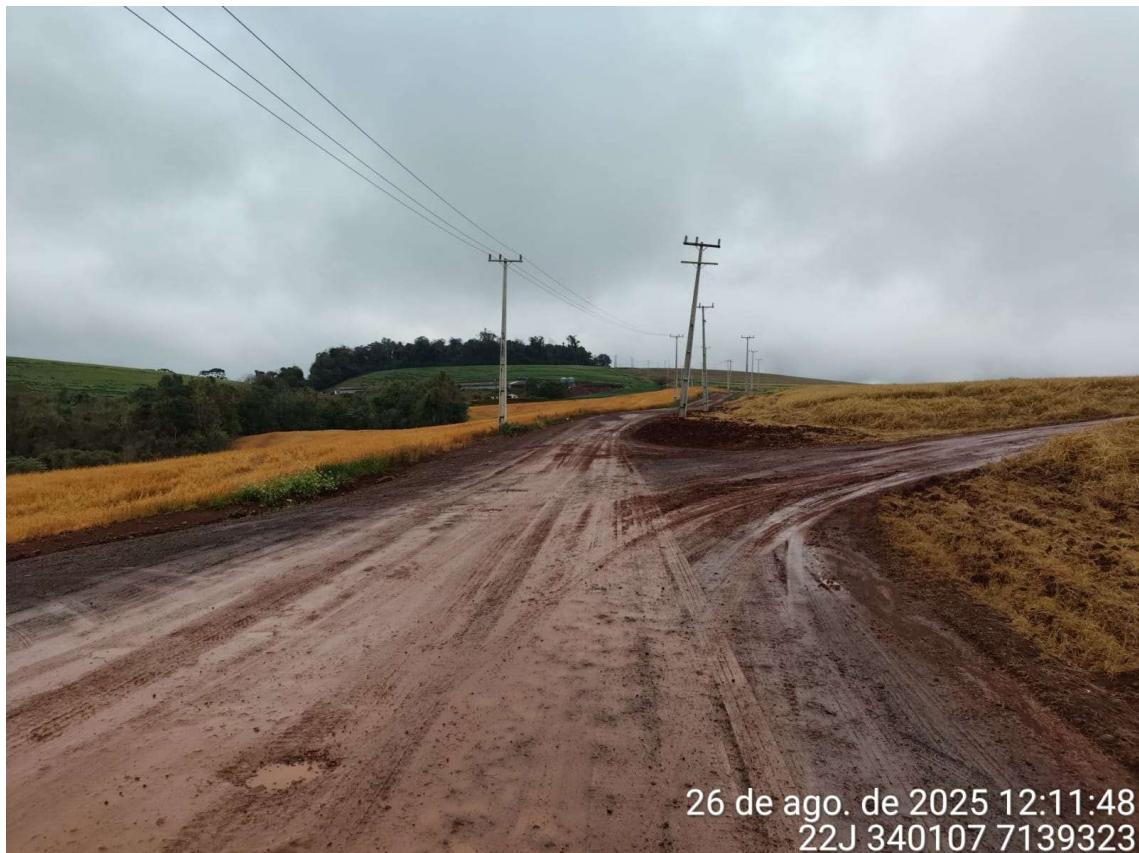
P04	340107 713923	340107 713923	Construção de bueiro	-	Foto 08	Construção de bueiro com quantidade de tubos e diâmetro a ser dimensionado no projeto técnico
P05	340086 7139310	340086 7139310	Construção de bueiro	-	Foto 09	Construção de bueiro com quantidade de tubos e diâmetro a ser dimensionado no projeto
P06	340072 7139307	339425 7139074	Aclive com sem estruturas de contenção dissipação de água, escorramento de água das lavouras para o leito da estrada e postes próximos a pista de rodagem.	650	Fotos 10,11,12,13,14	Construção de estruturas de contenção dissipação de água na estrada e na lavoura e avaliação da necessidade ou não de realocação de postes

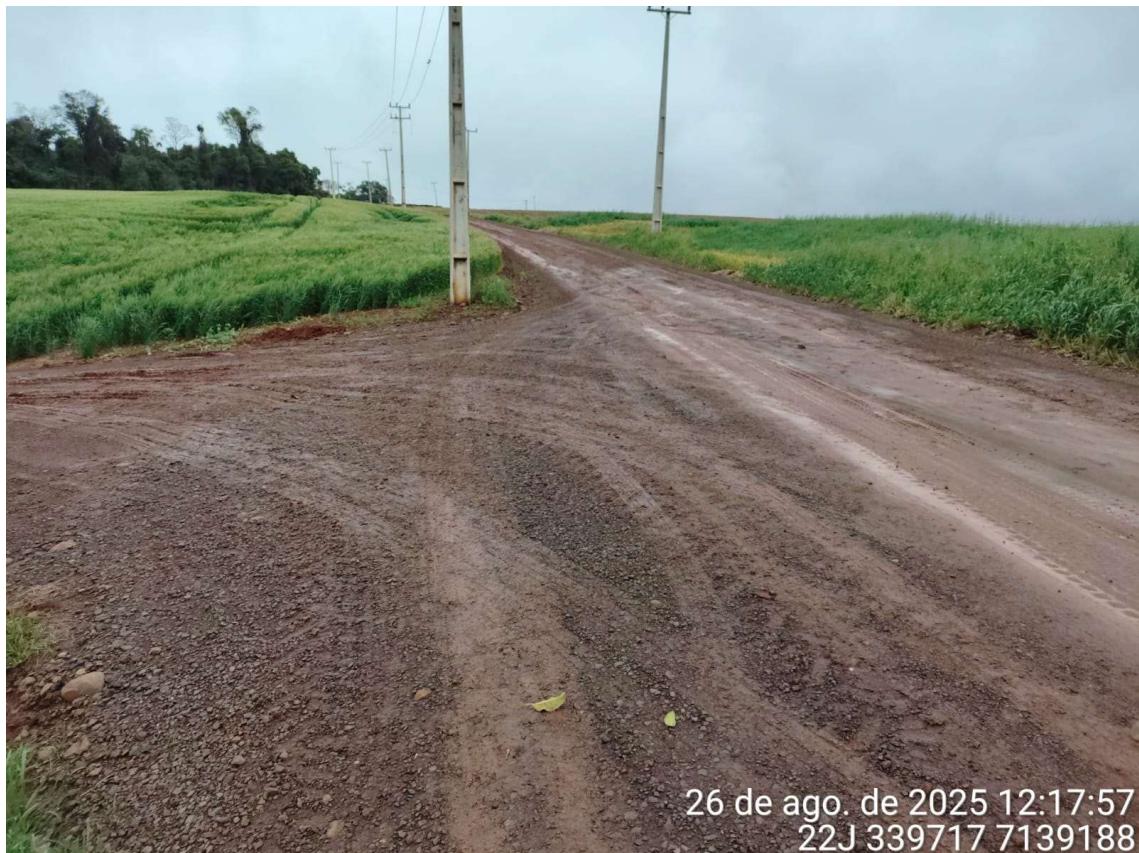
P07	339717 7139188	339717 7139188	Construção de bueiro na lateral esquerda da pista	-	Foto 12	Construção de buheiro na latera esquerda da estrada, com quantidade de tubos e diâmetro a ser dimensionado no projeto.
P08	339380 7139091	338595 7139172	Declive com sem estruturas de contenção dissipação de água, escorramento de água das lavouras para o leito da estrada e postes próximos a pista de rodagem.	540	Fotos 15,16,17,18	Construção de estruturas de contenção dissipação de água na estrada e na lavoura e avaliação da necessidade ou não de realocação de postes
P09	339251 7139121	339251 7139121	Construção de bueiro	-	Foto 16	Construção de buheiro com quantidade de tubos e diâmetro a ser dimensionado no projeto técnico

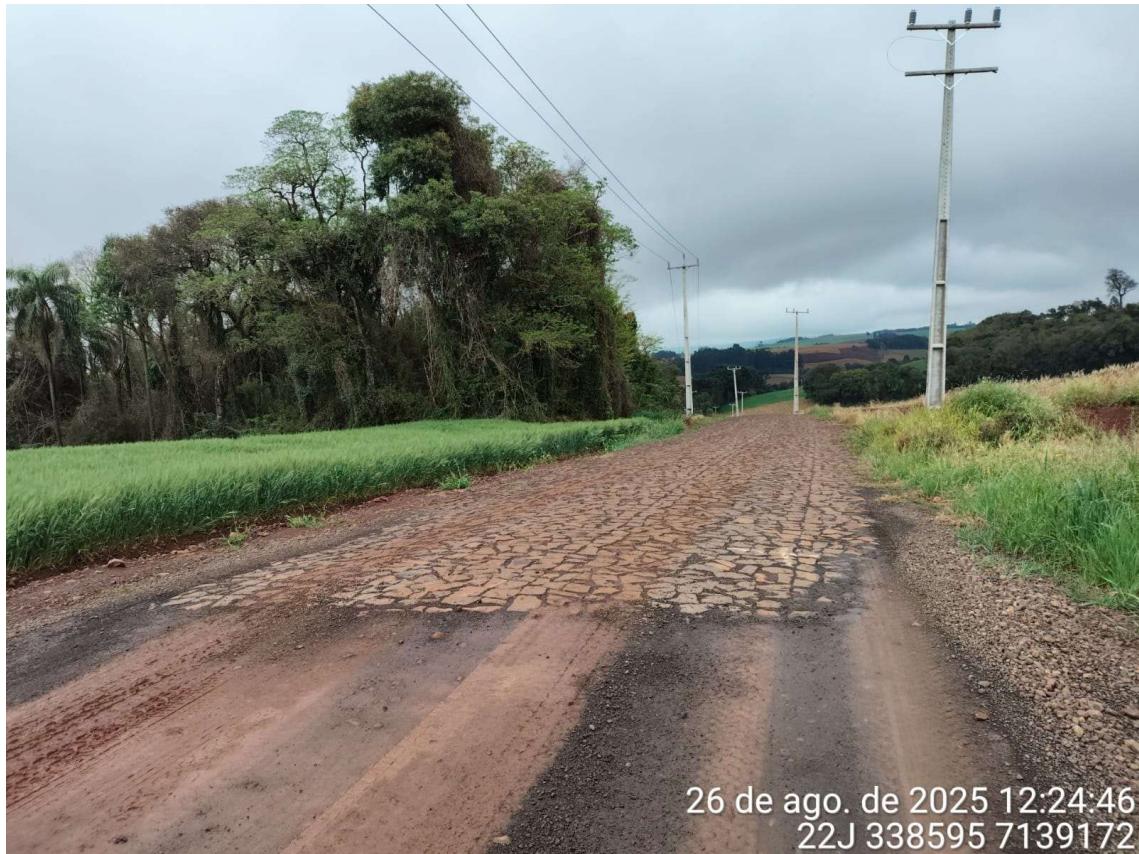
Foto 18

P10	338595 7139172	338195 7139244	Trecho com revestimento em pedras irregulares, sem estruturas de contenção dissipação de fluxo de água, e com escorramento de água das lavouras para o leito da estrada	400	Fotos 18,19 e 20	Construção de estruturas de contenção dissipação de água na estrada e na lavoura
P11	338176 7139251	338176 7139251	Bueiro existente necessitando melhorias	-	Foto 21	Necessidade de ampliação de bueiro com diâmetro e quantidade de tubos a ser dimensionado no projeto técnico e reconstrução das cabeceiras
P12	338098 7139263	338098 7139263	Construção de bueiro	-	Foto 22	Construção de bueiro com quantidade de tubos e diâmetro a ser dimensionado no projeto técnico

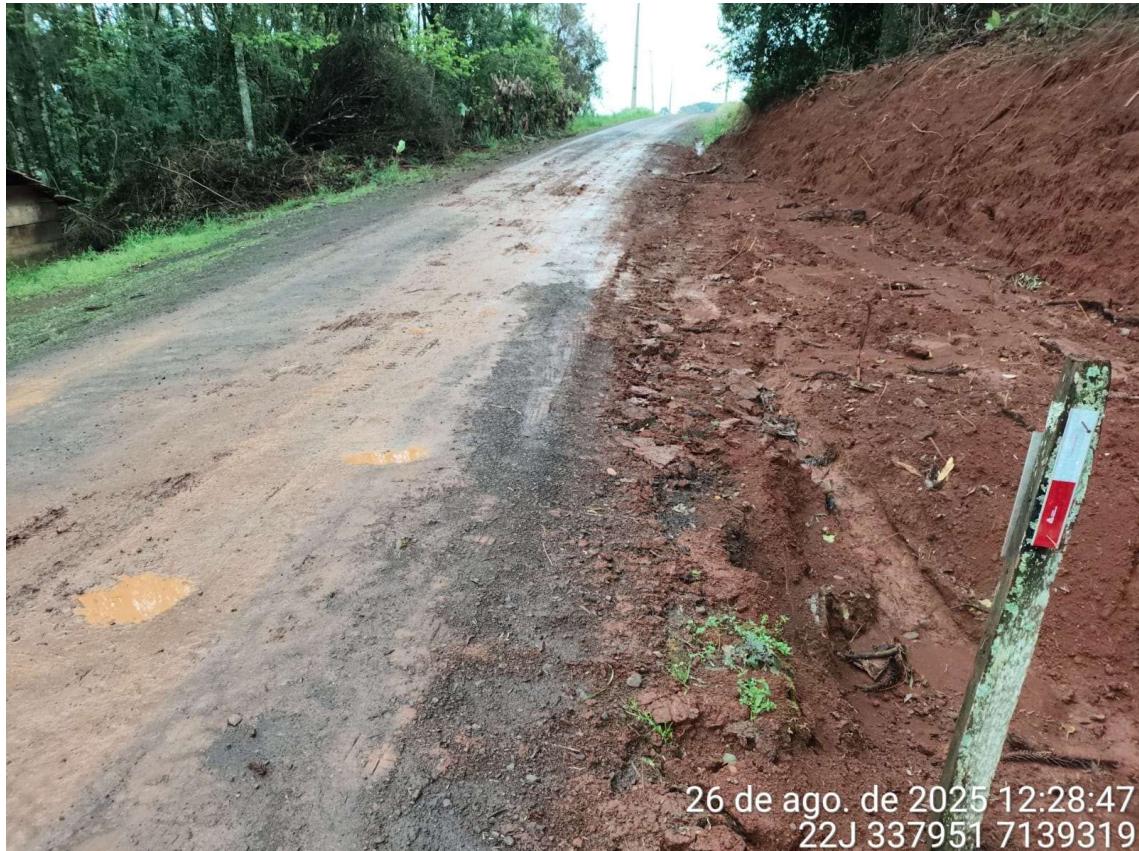
Foto23

P13	337951 7139319	337951 7139319	Bueiro existente necessitando de ampliação	-	Foto 23	Necessidade de ampliação de bueiro com diâmetro e quantidade de tubos a ser dimensionado no projeto técnico e reconstrução das cabeceiras
P14	337831 7139421	337676 7139509	Declive com sem estruturas de contenção dissipação de água e lavoura declivosa com escorramento de água para o leito da via	250	Fotos 24, 25, e 26	Construção de estruturas de contenção dissipação de água na estrada e na lavoura
P15	337632 7139549	337632 7139549	Bueiro existente necessitando melhorias	-	Foto 27	Necessidade de ampliação de bueiro com diâmetro e quantidade de tubos a ser dimensionado no projeto técnico e reconstrução das cabeceiras

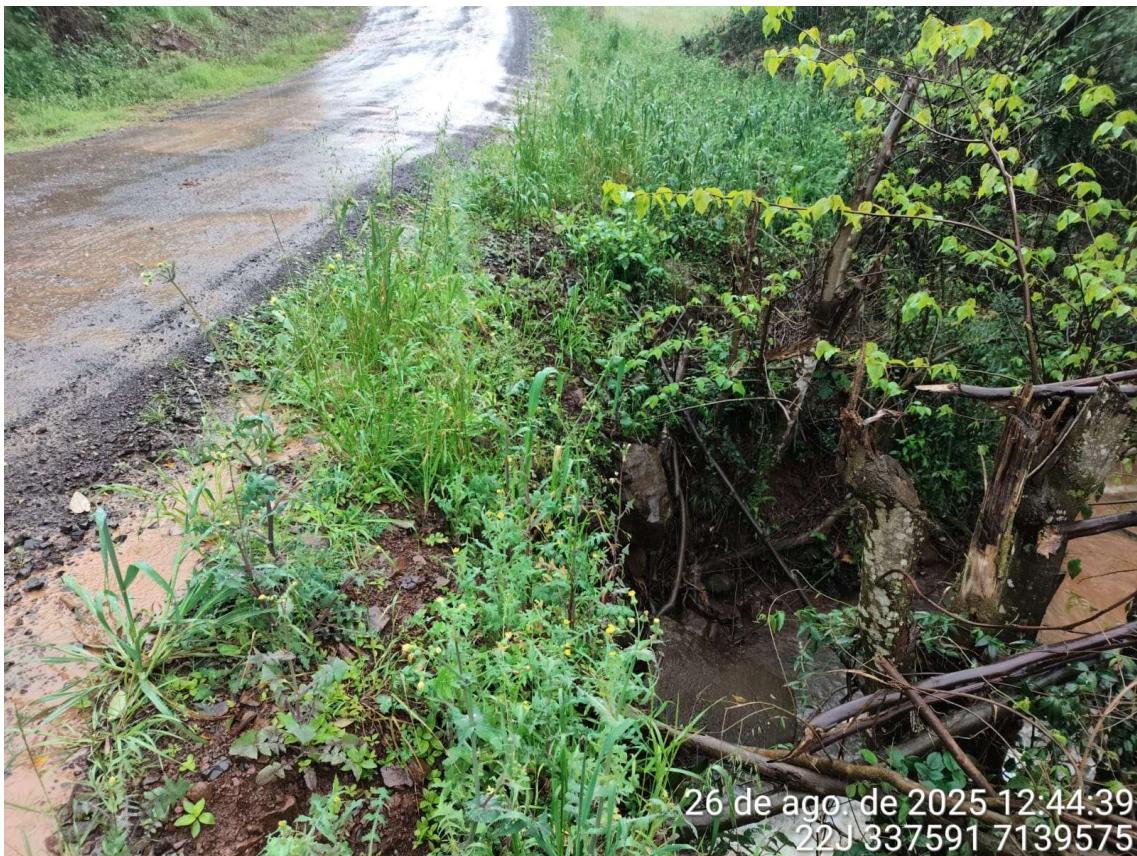
P16	337591 7139575	337591 7139575	Bueiro existente necessitando melhorias	-	Foto 28	Necessidade de ampliação de bueiro com diâmetro e quantidade de tubos a ser dimensionado no projeto técnico e reconstrução das cabeceiras
P17	337404 7139552	337255 7139622	Declive sem estruturas de contenção dissipação de fluxo de água	120	Foto 29	Construção de estruturas de contenção dissipação de água na estrada
P18	337381 7139558	337381 7139558	Construção de bueiro na lateral esquerda da via	-	Foto 30	Necessidade de construção de bueiro com diâmetro e quantidade de tubos a ser dimensionado no projeto técnico
P19	337335 7139583	337335 7139583	Construção de bueiro na lateral esquerda da via		Foto 31	Necessidade de construção de bueiro com diâmetro e quantidade de tubos a ser dimensionado no projeto técnico

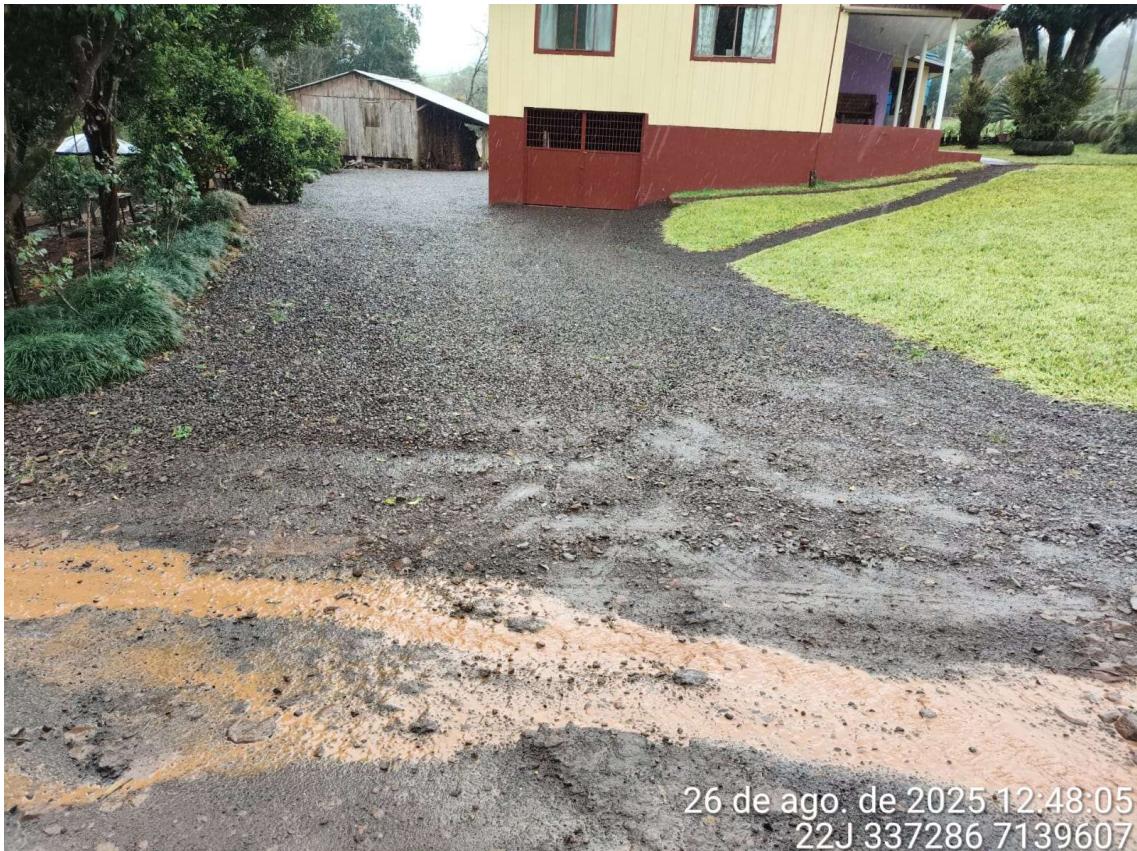
Foto 32

P20	337286 7139607	337286 7139607	Construção de bueiro na lateral direita da via	-	Fotos 32	Necessidade de construção de bueiro com diâmetro e quantidade de tubos a ser dimensionado no projeto técnico
P21	337255 7139622	337255 7139622	Necessidade de melhorias em bueiro existente	-	Foto 33	Necessidade de ampliação de bueiro com diâmetro e quantidade de tubos a ser dimensionado no projeto técnico e reconstrução das cabeceiras
P22	337230 7139650	337014 7139829	Aclive com sem estruturas de contenção dissipação de água e lavoura declivosa com escorrimento de água para o leito da via	330	Foto 34, 35,36,37	Construção de estruturas de contenção dissipação de água na estrada e na lavoura

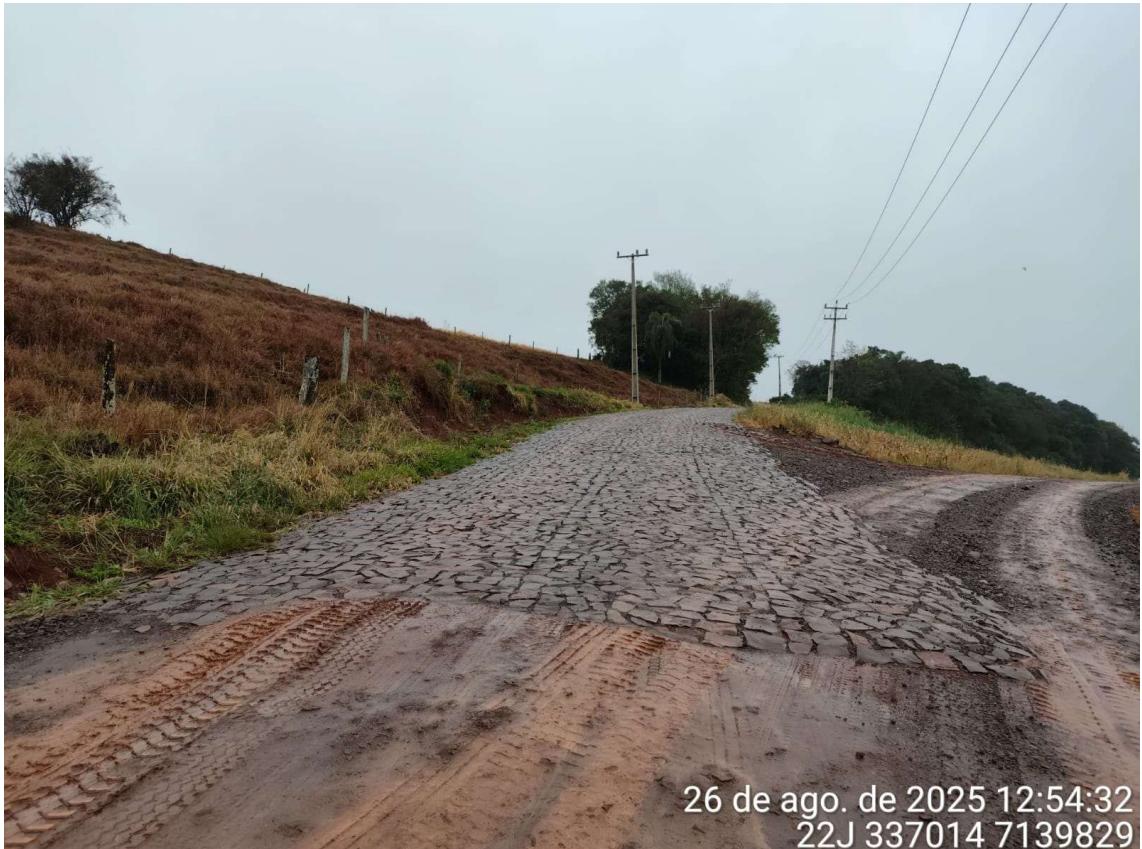
Foto 37

P23	337014 7139829	336829 7139879	Trecho com revestimento de pedras irregulares com aclice sem estruturas de contenção dissipação de água e lavoura declivosa com escorramento de água para o leito da via	200	Fotos 37,38, 39	Construção de estruturas de contenção dissipação de água na estrada e na lavoura
P24	336746 7139825	336651 7139531	Declive com sem estruturas de contenção dissipação de água e lavoura declivosa com escorramento de água para o leito da via	400	Foto 40, 41, 42, 43, 44	Construção de estruturas de contenção dissipação de água na estrada e na lavoura

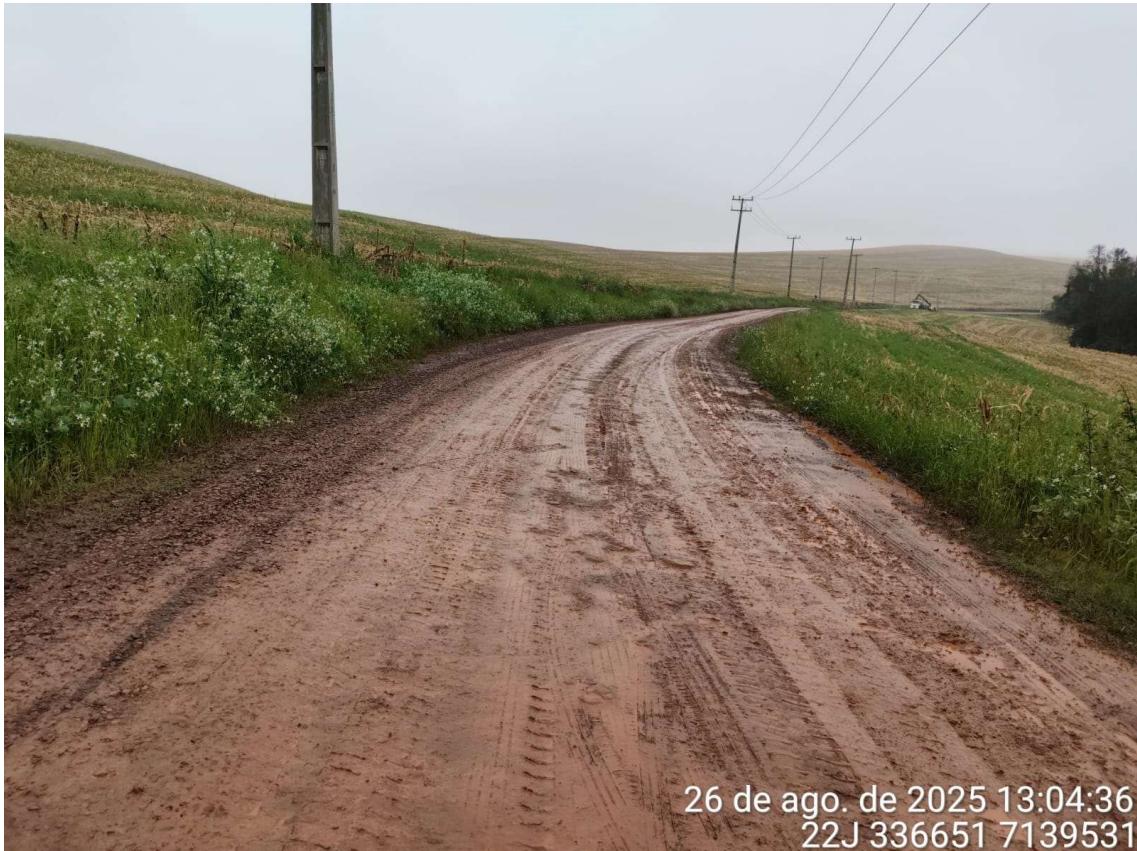
P25	336651 7139531	336651 7139531	Lavoura sem estruturas de contenção de água e necessidade de construção de bueiro novo	-	Foto 43	Construção de Construção de bueiro na via com quantidade de tubos e diâmetro a ser dimensionado no projeto técnico e construção de estruturas de conservação de solo na lavoura
P26	336584 7139207	336584 7139207	Lavoura sem estruturas de contenção de água e necessidade de construção de bueiro novo	-	Fotos 45	Construção de estruturas de conservação de solo na lavoura e construção de bueiro na via com quantidade de tubos e diâmetro a ser dimensionado no projeto técnico

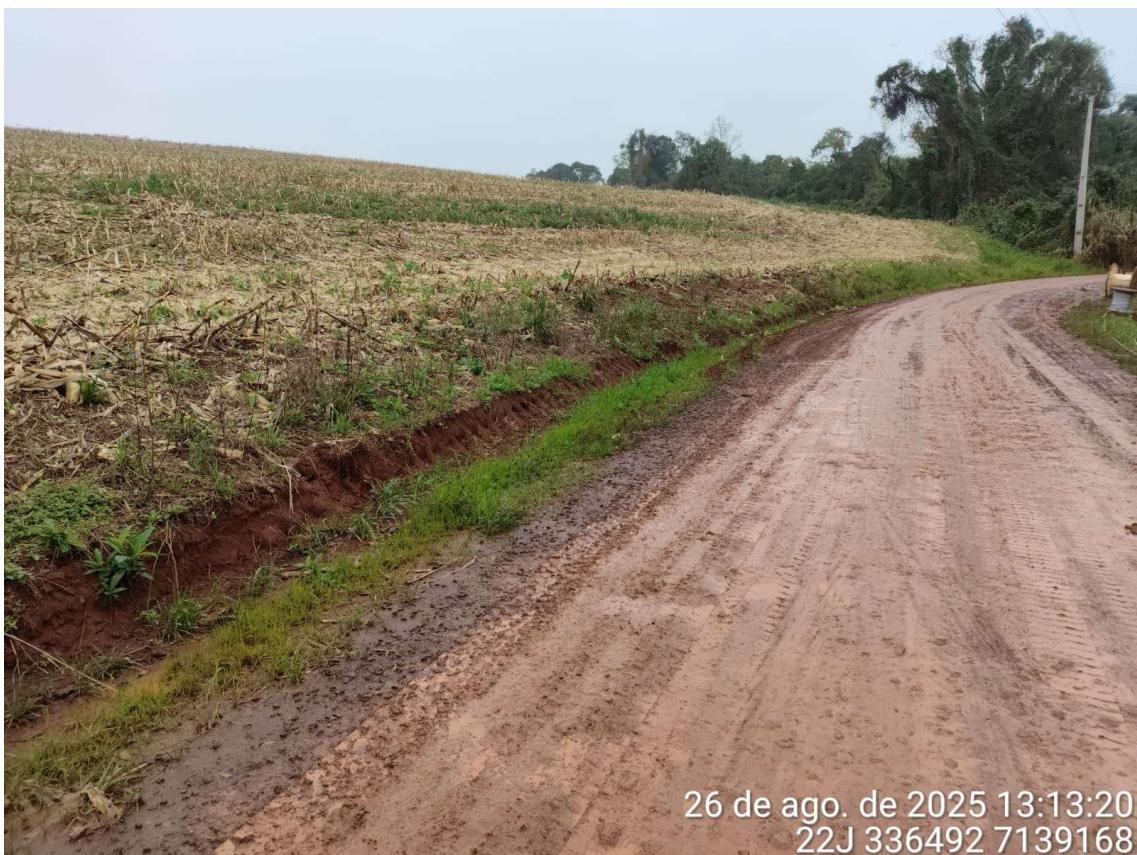
P27	336492 7139169	336492 7139169	Lavoura sem estrutura de conservação de solo, com escorramento de água no leito da estrada, mais necessidade de construção de bueiro	-	Foto 46	Construção de estruturas de conservação de solo na lavoura, construção de bueiro com quantidade de tubos e diâmetro a ser dimensionado no projeto técnico
P28	336447 7139157	336447 7139157	Bueiro existente com necessidade de melhorias	-	Foto 47	Melhorias no bueiro com quantidade de tubos e diâmetro a ser dimensionado no projeto técnico mais reconstrução das cabeceiras
P29	336347 7139182	336008 7139273	Lavoura sem estrutura de conservação de solo, com escorramento de água no leito da estrada	-	Foto 48, 49,50	Construção de estruturas de conservação de solo na lavoura

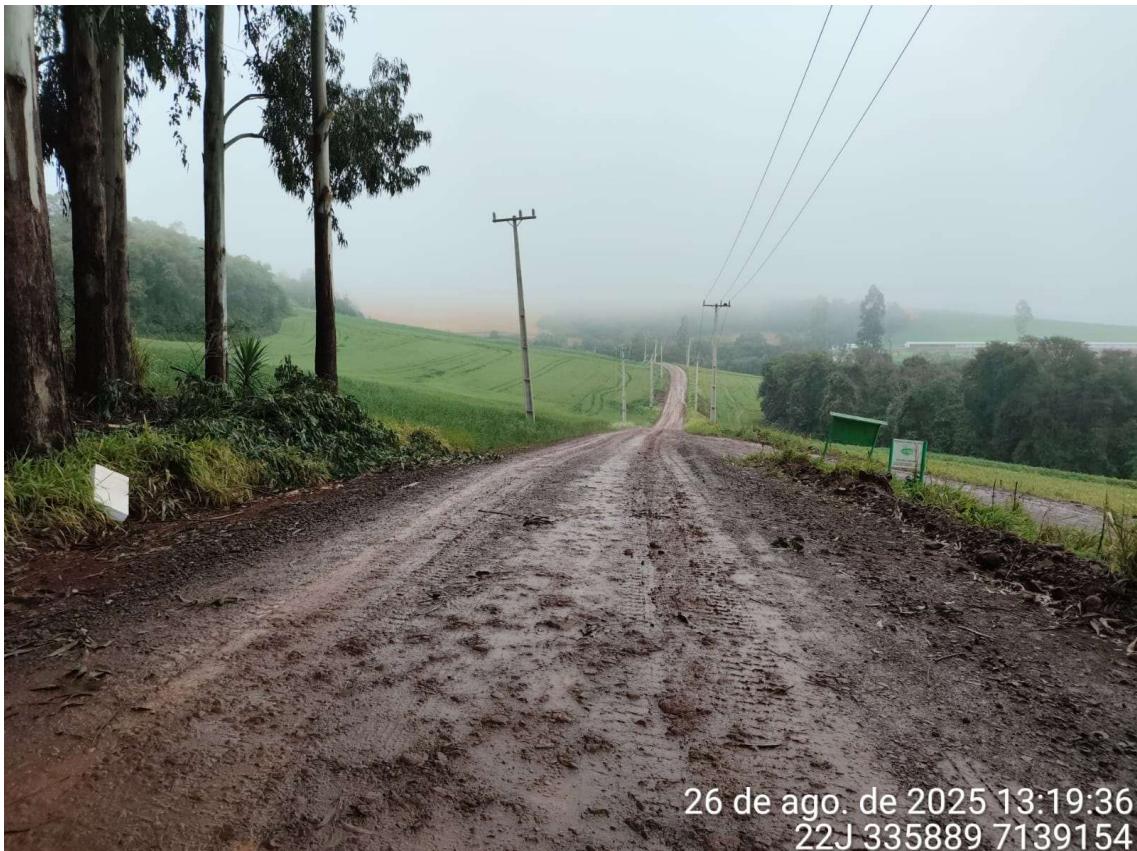
P30	3358989 7139154	335810 7139031	Declive com escorramento de água no leito da estrada, lavoura sem estruturas de manejo e conservação de solo	150	Foto 51	Construção de estruturas de conservação de solo na lavoura e construção de estruturas de contenção/dissipação de água na estrada
P31	335810 7139031	335810 7139031	Lavoura sem estruturas de conservação de solo, e necessidade de construção de bueiro na via	-	Foto 52	Construção de estruturas de conservação de solo na lavoura, construção de bueiro com quantidade de tubos e diâmetro a ser dimensionado no projeto técnico
P32	335744 7138922	335700 7138803	Declive com escorramento de água no leito da estrada, lavoura sem estruturas de manejo e conservação de solo	100	Foto 53	Construção de estruturas de conservação de solo na lavoura e construção de estruturas de contenção/dissipação de água na estrada

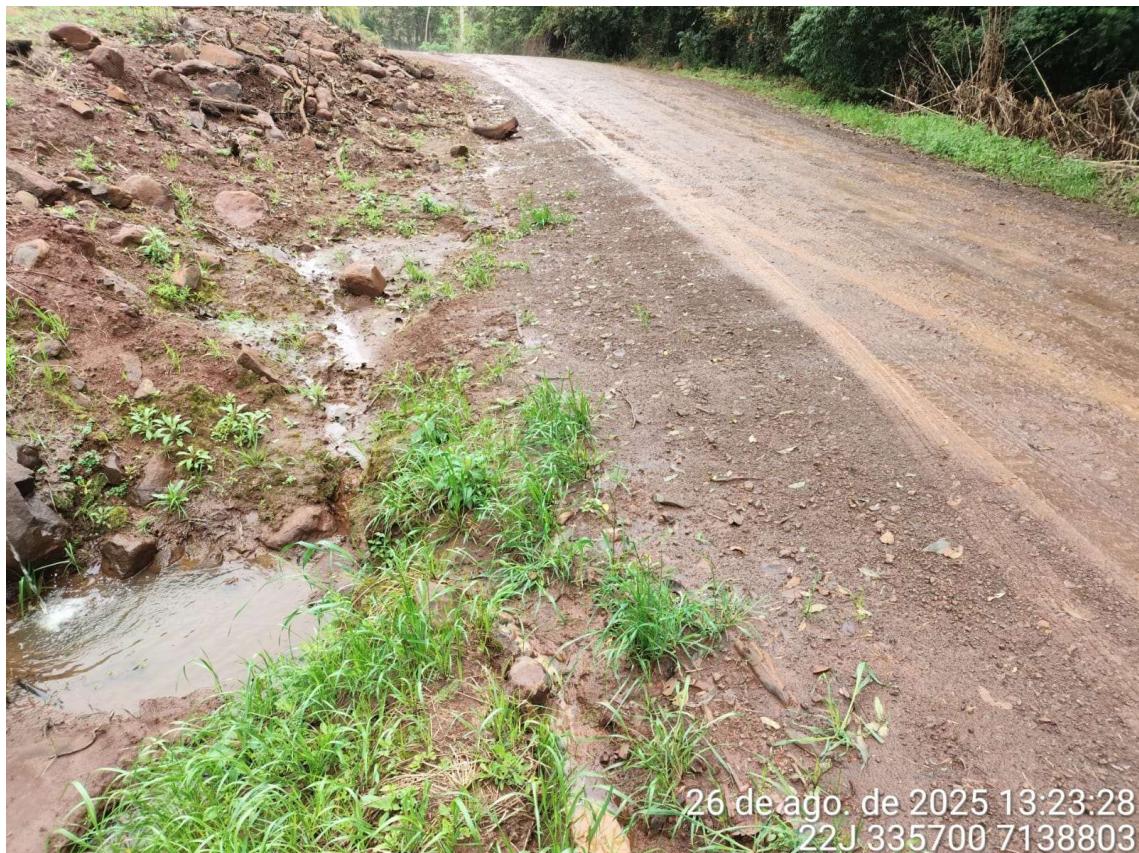
P33	335700 7138803	335700 7138803	Bueiro existente com necessidade de melhorias	-	Foto 54	Melhorias no bueiro com quantidade de tubos e diâmetro a ser dimensionado no projeto técnico mais reconstrução das cabeceiras
Ponto final	335684.92 7138748.19	335684.92 7138748.19	-	-	Foto 55	Término do trecho
